(補足資料 1)

水害の履歴や浸水対策について

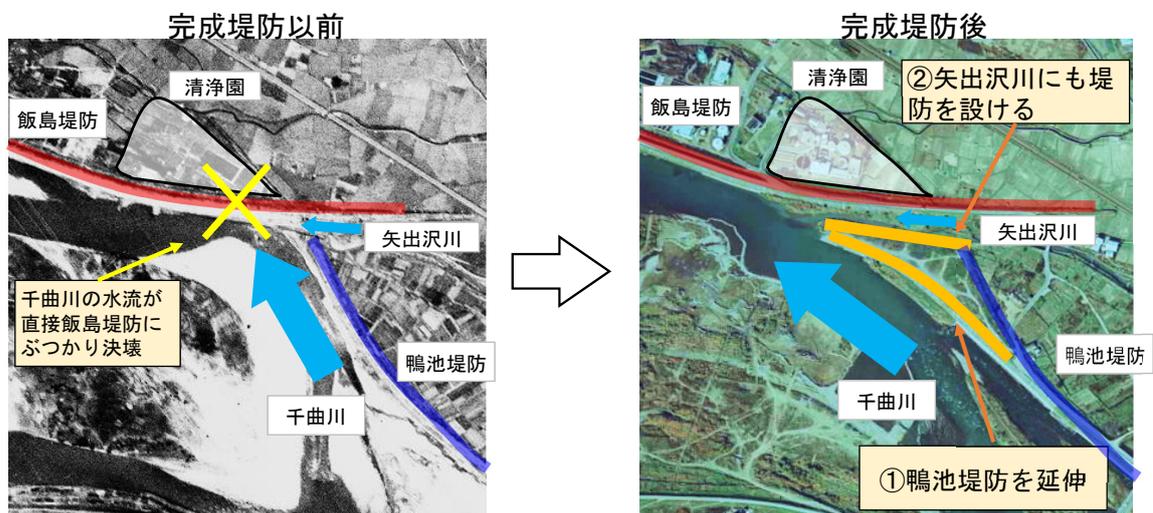
2 完成堤防の工事

昭和27年の飯島堤防の復旧工事にあわせて、以下の工事を実施し、現在の完成堤防形状となった。

- ①鴨池堤防の延伸工事
- ②矢出沢川堤防設置工事

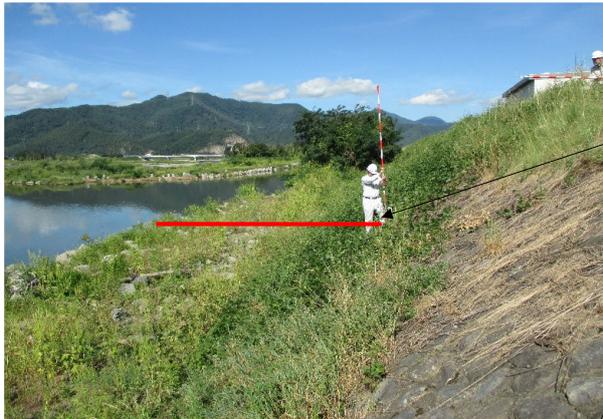
現場写真

P101.5k (上田終末処理場、清浄園前)

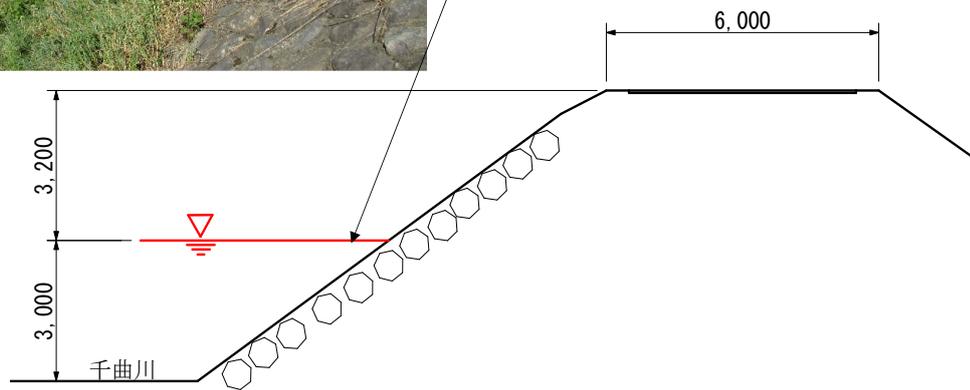
断面図

想定される出水水面位置
※戸倉出張所所長より聴き取り
